**Анализ несчастных случаев на энергоустановках организаций,  
подконтрольных органам Ростехнадзора,  
за 9 месяцев 2018 года Общие статистические данные**

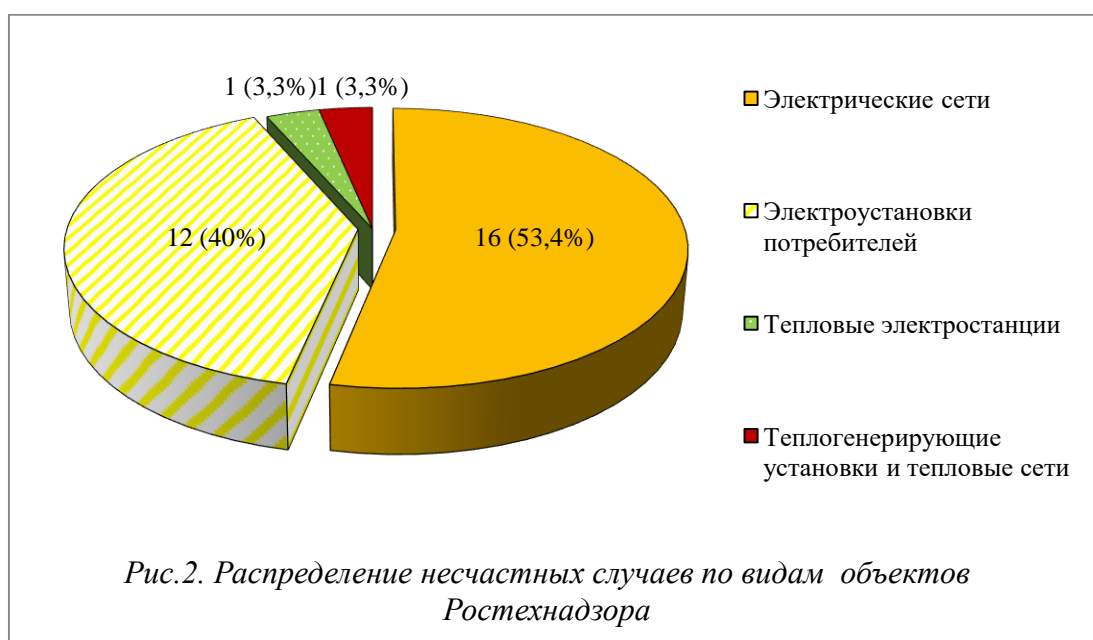
На теплогенерирующих установках и тепловых сетях произошёл 1 (3,3%) несчастный случай со смертельным исходом, в электроустановках потребителей – 12 (40%), на тепловых электростанциях – 1 (3,3%), в электрических сетях – 16 (53,4%) (рис. 2).

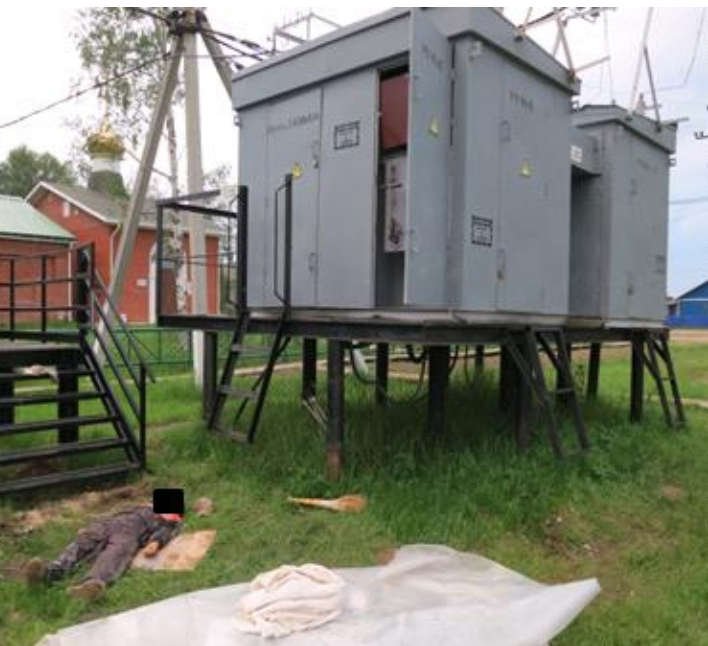
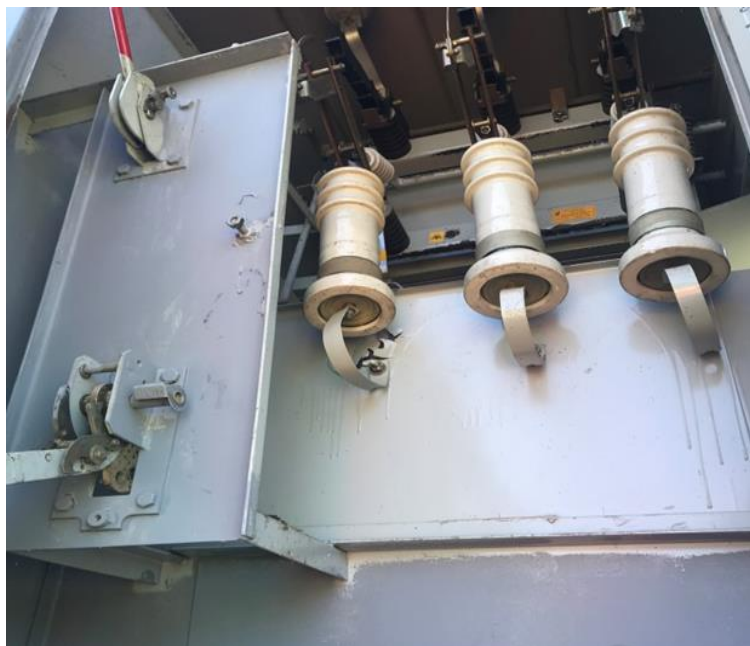
Место несчастного случая: Комплектная двухтрансформаторная подстанция наружной установки 2КТПН 10/0,4 кВ № 18-5006, распределительное устройство высокого напряжения 10 кВ № 2, камера выключателя нагрузки 10 кВ ВНА-10

При организации работ по текущему ремонту комплектной двухтрансформаторной подстанции наружной установки 2КТПН 10/0,4 кВ № 18-5006 выдающий наряд-допуск, совмещающий дополнительные обязанности ответственного руководителя работ и допускающего, не в полной мере определил возможность безопасного выполнения работ, не предусмотрел и не принял мер безопасности, достаточных для безопасного проведения работ, не принял исчерпывающих мер, препятствующих доступу работников к частям электроустановки, оставшимся под напряжением. Производитель работ не обеспечил безопасное проведение работы и соблюдение правил им самим и членами бригады, не обеспечил постоянного контроля за членами бригады. Тем самым были созданы условия для расширения рабочего места и объёма задания членами бригады. Пострадавший электромонтёр по эксплуатации распределительных сетей, являясь членом бригады, при проведении

работ по окраске наружных стен блока-модуля и внутренних поверхностей наружных дверей камеры выключателя нагрузки 10 кВ ВНА-10 2КТПН 10/0,4 кВ № 18-5006 расширил рабочее место и объём задания, приблизился на недопустимое расстояние к токоведущим частям электроустановки, находящимся под напряжением, в результате чего получил электротравму, не совместимую с жизнью.

Нарушение работниками, ответственными за безопасное ведение работ в электроустановках по наряду-допуску, требований Правил по охране труда при эксплуатации электроустановок, утверждённых приказом Минтруда России от 24.07.2013 № 328н, зарегистрированным Минюстом России 12.12.2013 рег. № 30593 (далее – ПОТЭЭ).

Отсутствие контроля со стороны руководителей и специалистов АО «ЮТЭК-ХМР» за соблюдением ПОТЭЭ, требований инструкций по охране труда, ходом выполнения работ в электроустановках, обеспечения соблюдения работниками трудовой и производственной дисциплины, требований правил и норм безопасности.

Обеспечено выполнение работ по обслуживанию трансформаторных подстанций по технологическим картам или программам производства работ.

Техническое состояние 2 КТПН 10/0,4 кВ № 18-5006 приведено в соответствие требованиям правил эксплуатации, устройства, правил безопасности и других нормативно-технических документов.

Исключено совмещение дополнительных обязанностей, не предусмотренных требованиями ПОТЭЭ при выполнении работ в электроустановках работникам, ответственным за безопасное ведение работ.

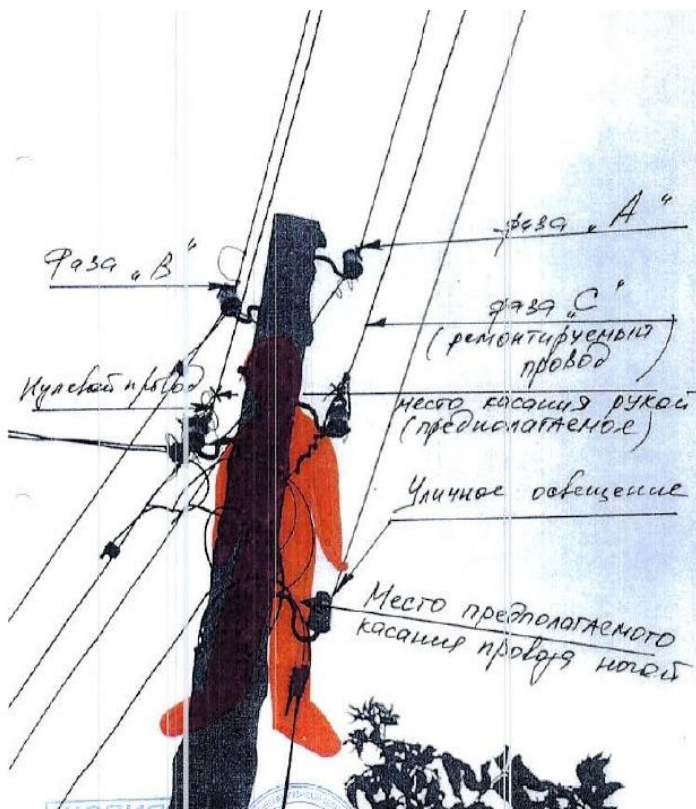
Место несчастного случая: опора № 2 ВЛ-0,4 кВ от ТП-34.

Приблизительно в 21:10 электромонтёр оперативно-выездной бригады 5 разряда без уведомления руководства, самовольно принял решение о проведении аварийно-восстановительных работ на ВЛ-0,4кВ от ТП-34. Поднялся на опору № 2 ВЛ-0,4 кВ от ТП-34 для восстановления оборванного фазного провода без выполнения организационных и технических мероприятий обеспечивающих безопасность работ в электроустановках.

Нарушение работником трудового распорядка и дисциплины труда, выразившиеся в самостоятельном принятии решения об устранении аварийной ситуации на ВЛ-0,4кВ от ТП-34.

Выполнение работ без организационных и технических мероприятий, обеспечивающих безопасность работ в электроустановках, неприменение работником средств индивидуальной защиты, несоблюдение инструкций по охране труда.

Неудовлетворительная организация производства работ, выразившаяся в отсутствии должного контроля со стороны должностных лиц организации за соблюдением работниками требований охраны труда, оперативной и производственной дисциплиной в оперативно-диспетчерской группе.

Результаты расследования данного несчастного случая на производстве рассмотрены на совещании с участием должностных лиц АО «РОЭК», осуществляющих организацию, руководство и проведение работ на рабочих местах, а также контроль и технический надзор за проведением работ, с целью разработки мероприятий, направленных

Проведён внеплановый инструктаж по охране труда со всеми работниками организации, осуществляющими производственную деятельность при работе в электроустановках, при этом особое внимание уделено неукоснительному соблюдению требований безопасности и выполнения организационных и технических мероприятий. Также организовано изучение работниками, допущенными к организации и проведению работ в электроустановках, требований ПОТЭЭ.
