**Информация о несчастных случаях со смертельным исходом
на энергоустановках организаций, подконтрольных органам
Ростехнадзора, за 5 месяцев 2020 года**

**1. Анализ несчастных случаев со смертельным исходом, произошедших
в поднадзорных Ростехнадзору организациях**

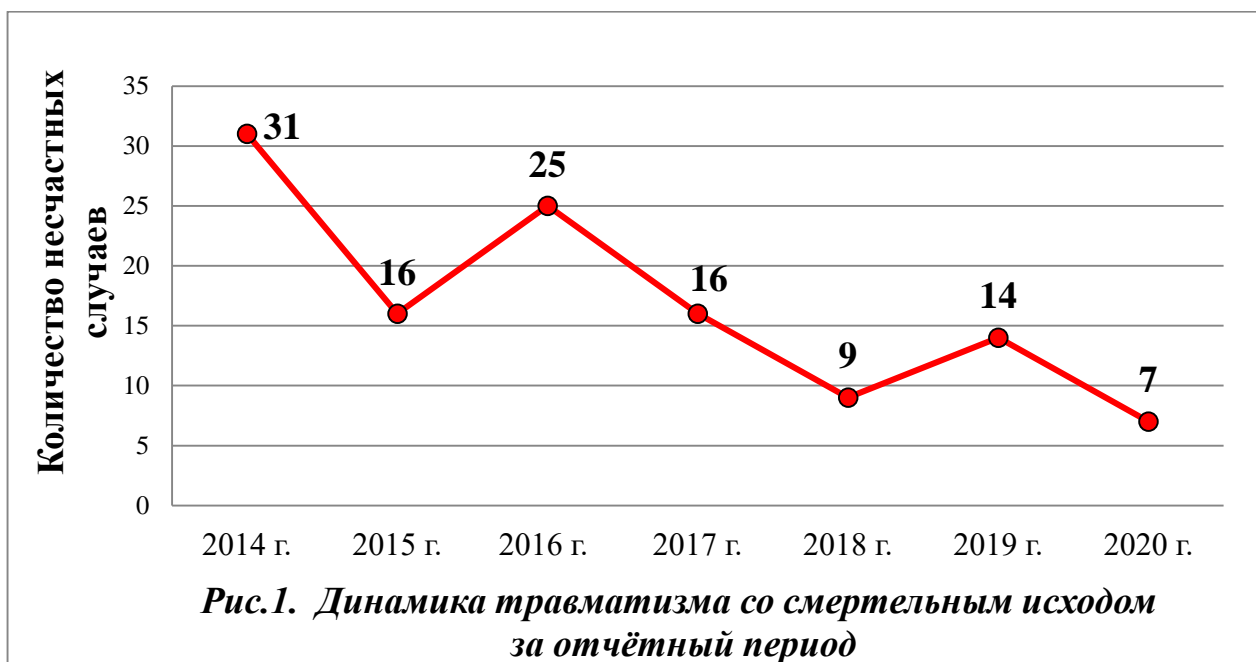
За отчётный период 2020 года произошло 7 несчастных случаев со смертельным исходом (9 погибших). За аналогичный период в 2019 году произошло 14 несчастных случаев (14 погибших).

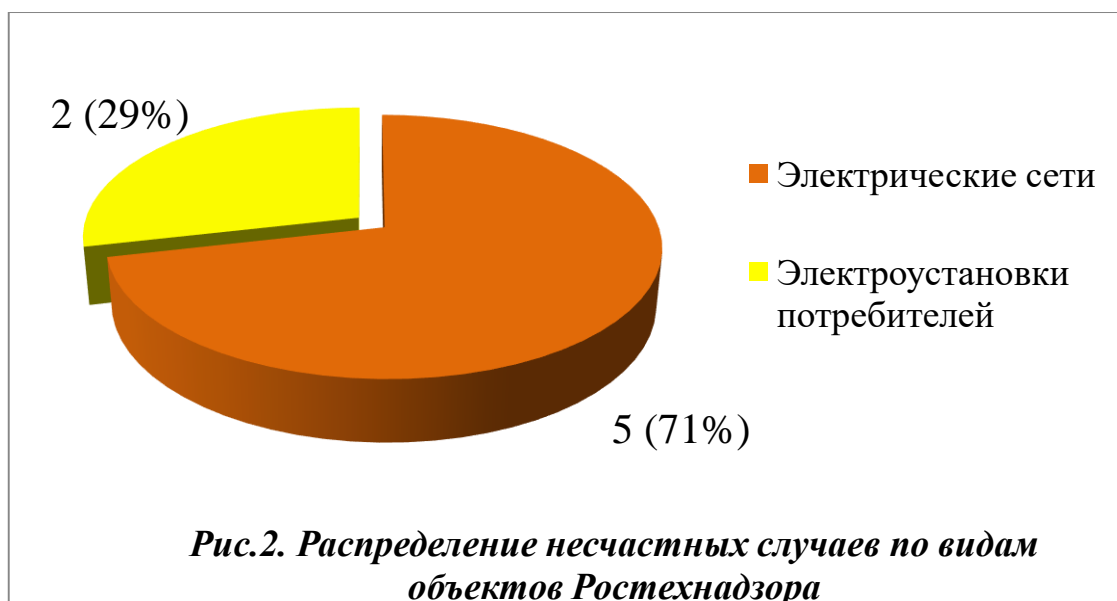
На объектах электрических сетей произошло 5 (71%) несчастных случаев со смертельным исходом, в электроустановках потребителей – 2 (29%) (рис. 2).

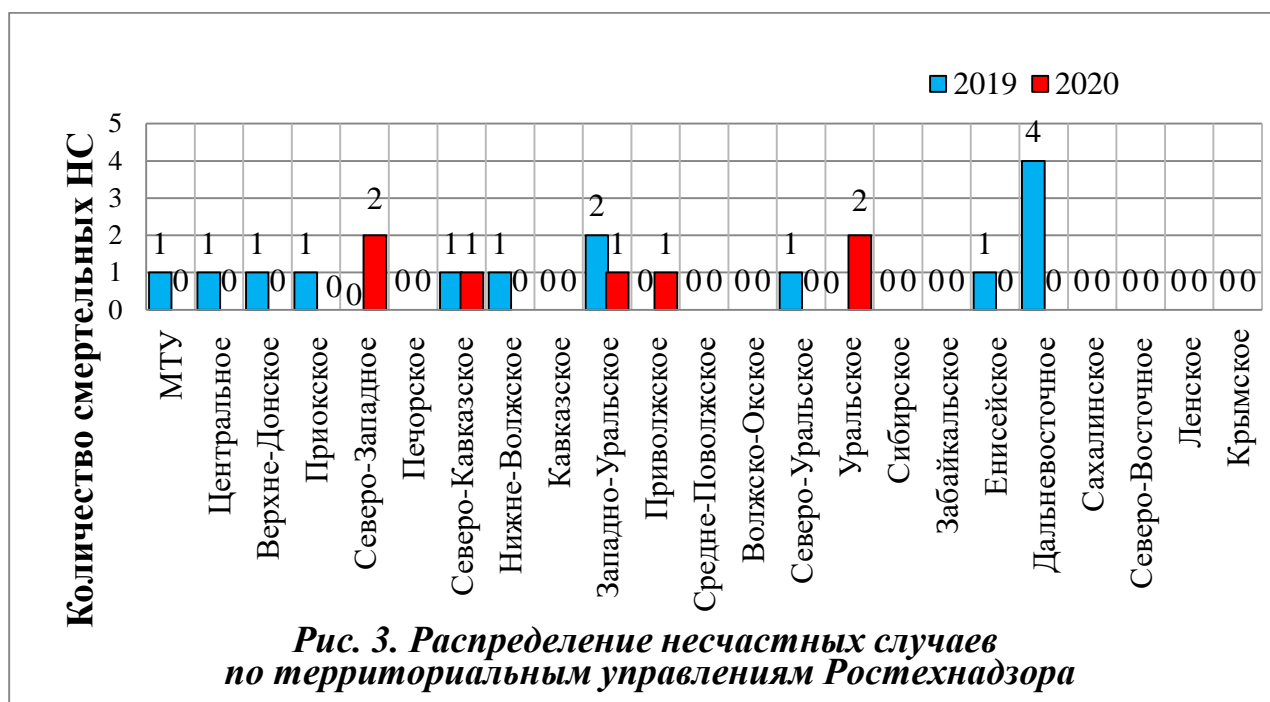
В январе-мае 2020 года наибольшее количество несчастных случаев со смертельным исходом произошло в организациях, поднадзорных Северо-Западному и Уральскому управлениям Ростехнадзора (по 2 несчастных случая) (рис. 3).

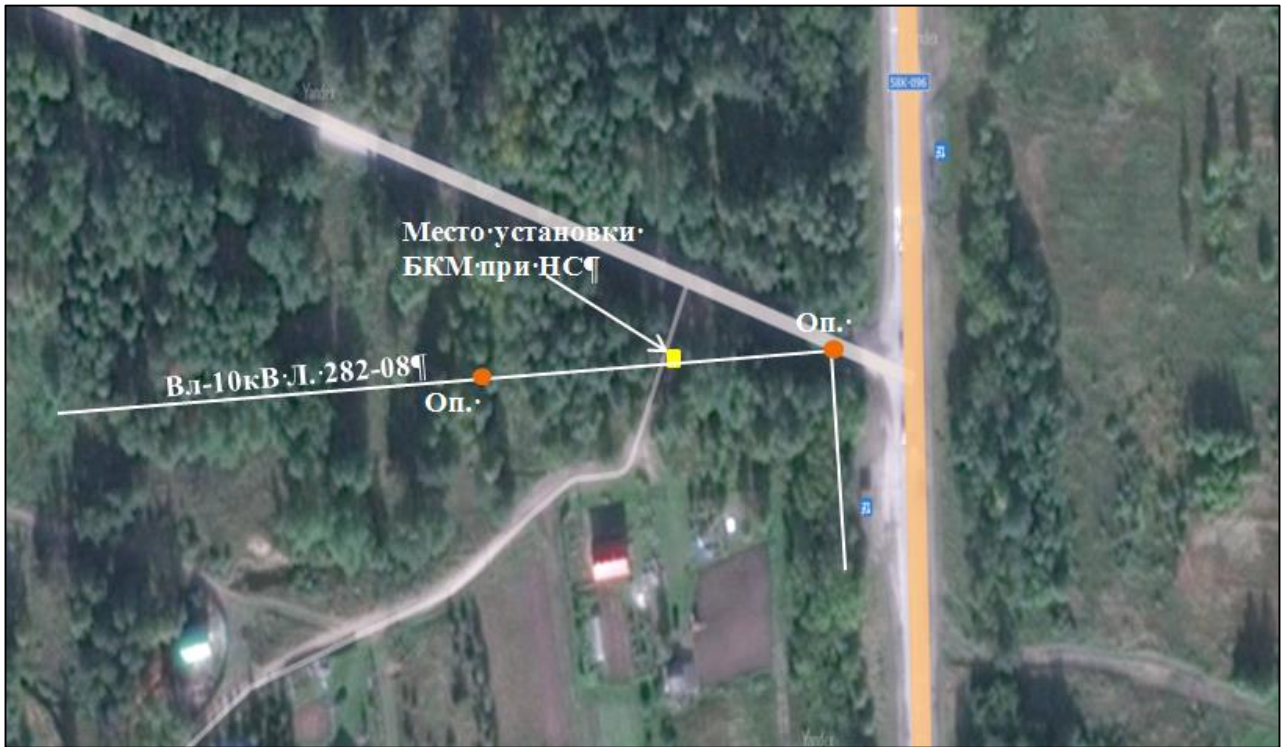
Пролёт опор № 105-106 ВЛ-10 кВ филиала ПАО «МРСК Северо-Запада» «Псковэнерго»

При проведении данной работы стрела БКМ приблизилась к проводу ВЛ-10 кВ л. 282-08 на недопустимое расстояние. Со слов очевидцев, электромонтажник (пострадавший) в момент касания стрелы БКМ проводов держался руками за металлический столб, установленный на участке местного жителя, и за металлоконструкцию БКМ и находился под воздействием электрического тока не более 10 секунд, пока машинист не опустил стрелу БКМ.

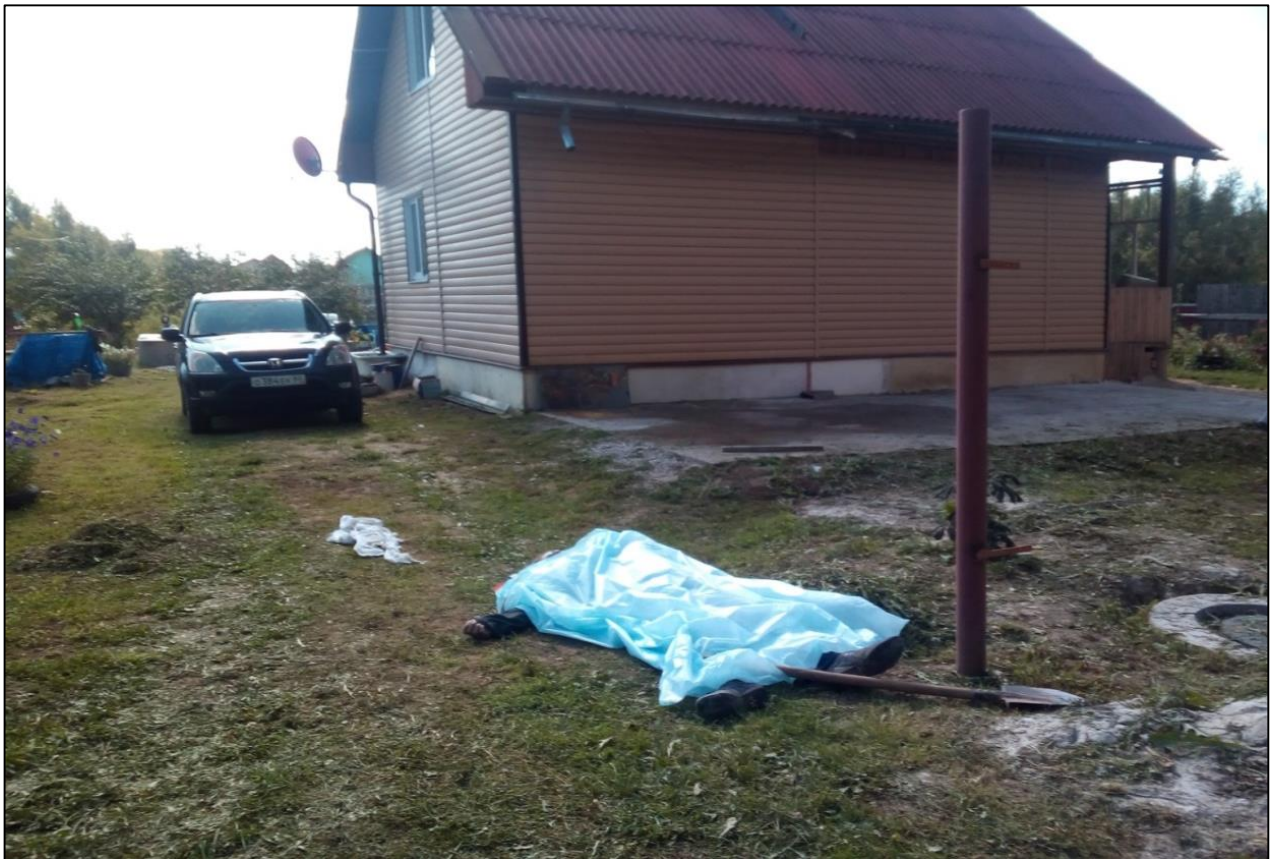
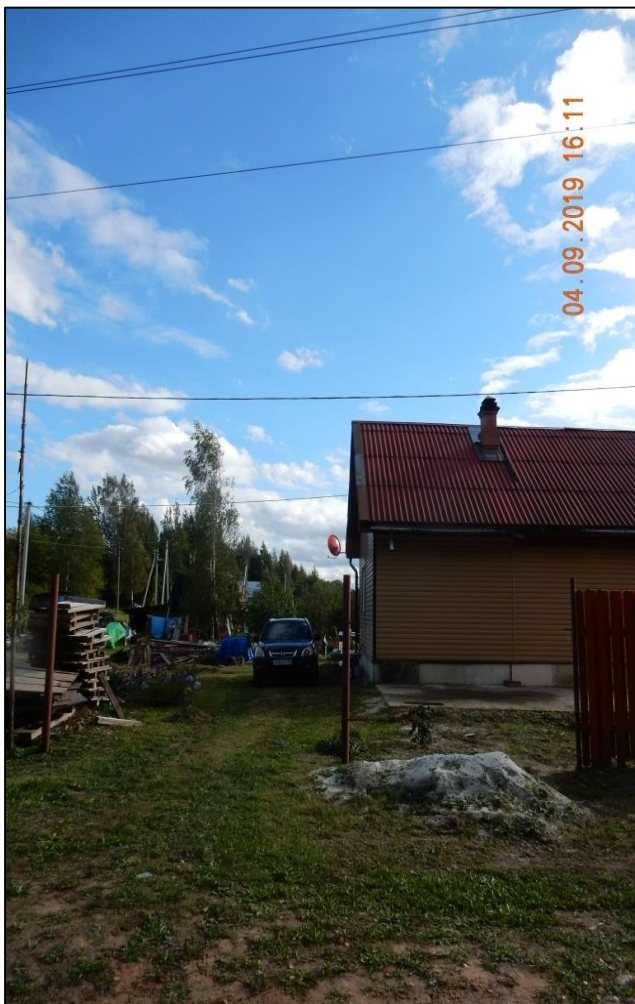
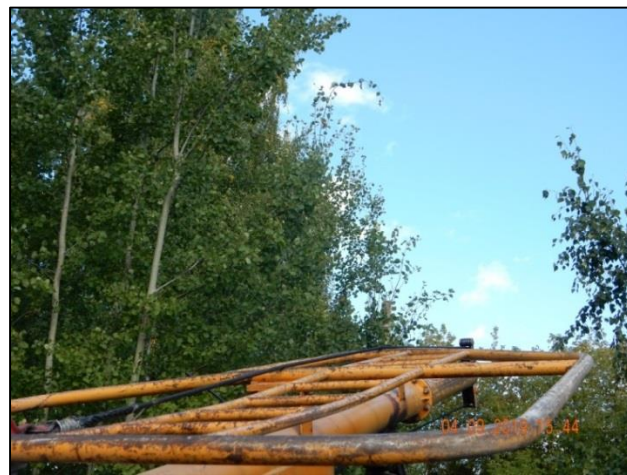
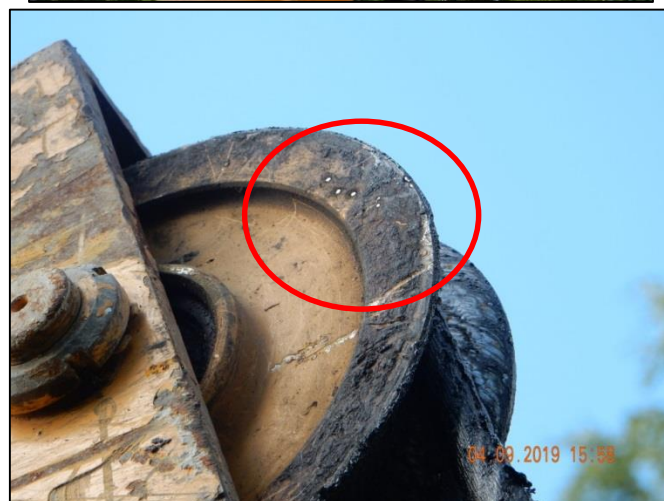
*Место замыкания ВЛ-10 кВ л. 282-08
на металлоконструкцию БКМ*

Неудовлетворительная организация производства работ, выразившаяся в допуске работников к работе без надлежащего контроля должностных лиц, которые отсутствовали на данном участке, чем нарушены требования ст. 212 Трудового кодекса Российской Федерации (далее – Кодекс), раздела VII Типового положения о системе управления охраной труда, утверждённого приказом Минтруда России от 19.08.2016 № 438Н, ст. 2 п. 3.2 должностной инструкции главного инженера, ст. 1 п. 1.3 инструкции по охране труда и меры безопасности мастера электромонтажного участка.

Нарушение требований безопасности при эксплуатации транспортных средств, выразившееся в том, что машинист БКМ выполнял работу, не порученную ему руководством, производил работы и перемещение машины

вблизи линии электропередачи без непосредственного руководства инженерно-технического работника. Нарушены п.п. 5.23.10, 5.23.11, 5.23.14 типовой инструкция по охране труда для работников строительных профессий (Машинистов бурильно-крановых самоходных машин ТИ РО-023-2003), п. 2.5 инструкции по охране труда и мерах безопасности при работе бурильно-крановой установки, ст. 1 п. 1.4 должностной инструкции водителя-оператора, ст. 1 п.п. 1.4, 1.5, ст. 2 п. 2.3 должностной инструкции водителя-оператора.

По результатам материалов расследования несчастного случая издан приказ по организации. Обстоятельства и причины несчастного случая доведены до сведения трудового коллектива с отражением в журнале инструктажей на рабочем месте.

Работники направлены на прохождение обязательного психиатрического освидетельствования.

Проведена внеплановая специальная оценка условий труда на рабочем месте – электромонтажник по освещению и осветительным сетям.

Главный инженер направлен на внеочередную проверку знаний правил работы в электроустановках.
